OS IMPACTOS DA URBANIZAÇÃO NA DINÂMICA DOS CANAIS FLUVIAIS DE CÁCERES-MT¹

Dione Peres Aguiar²
Antonio Rosestolato Filho³

¹ Trabalho de conclusão de curso no período de 2005 – Departamento de geografia – UNEMAT.

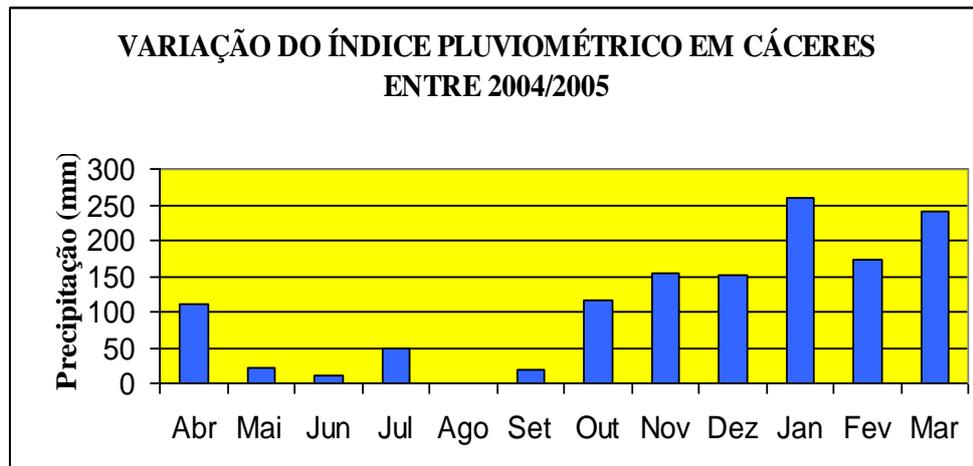
Figura 02 – Precipitação anual ocorrida entre os meses abril/2004 e março/2005

Segundo a estação meteorológica de Cáceres, dados do instituto nacional de meteorologia – INMET (Figura 02) a precipitação total para os meses de abril a outubro de 2004 (período seco), foi de 326,5mm, já para os meses de novembro a março de 2004/2005 (período chuvoso), o valor total de precipitação foi de aproximadamente 976,3mm. Portanto, a partir da análise dos valores de precipitação do INMET para Cáceres constata-se nitidamente a ocorrência de dois períodos regimes de chuvas bem distintos: um quase seco e outro muito chuvoso.

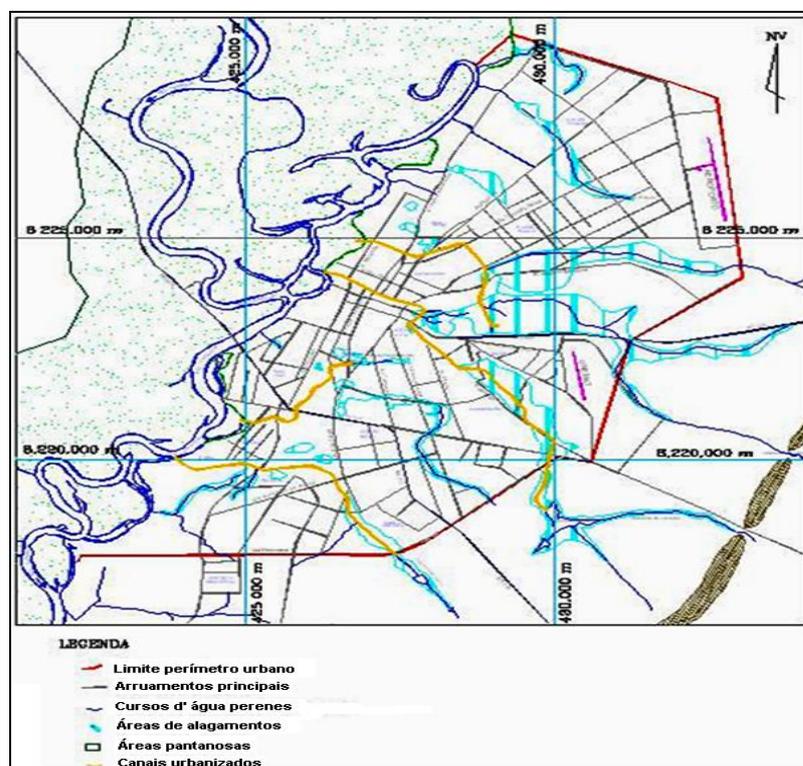
Figura 03 – Localização da rede de drenagem urbana da cidade de Cáceres

A cidade de Cáceres situa-se na área da meso bacia hidrográfica brasileira: a Bacia do Paraná. Situada à margem esquerda do Rio Paraguai (Pantanal Matogrossense), a malha urbana de Cáceres se desenvolveu sobre as áreas das quatro microbacias de drenagem fluvial do córrego Sangradouro, do córrego do Fontes, do córrego do Renato e do córrego José Bastos (Figura 03), cujo atual estágio de urbanização vem comprometendo a quantidade e qualidade dos recursos hídricos desses canais. Essas quatro microbacias hidrográficas de macro drenagem, de águas pluviais urbanas, são similares nas características geológica, geomorfológica e pedológica.

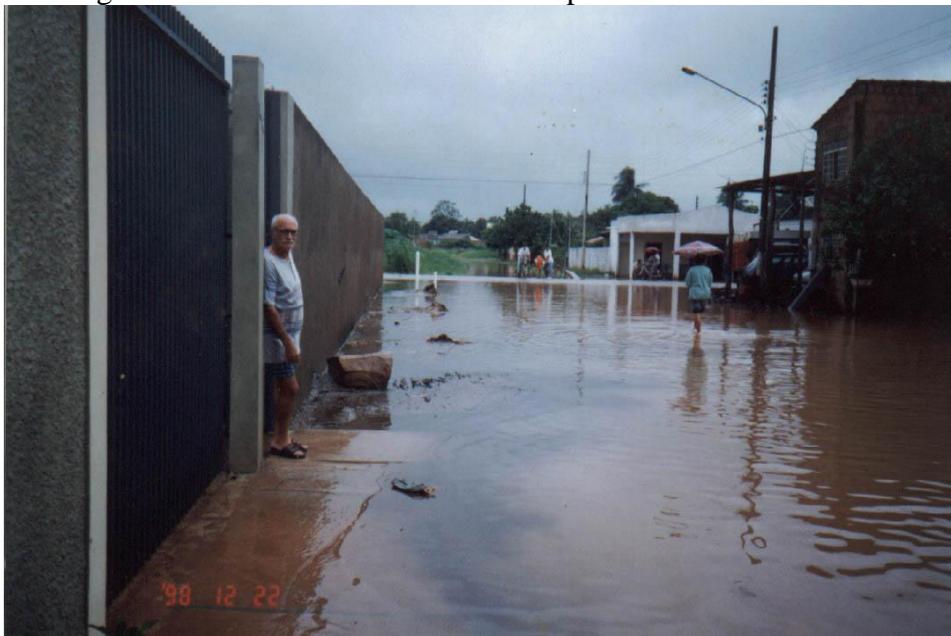
Figura 04 – Enchente no bairro Cohab Velha em 1998, área central da cidade de Cáceres

transtornos no perímetro urbano de Cáceres (Figura 04). Embora as ações limpeza da prefeitura para retirar o lixo, vegetação e material do leito para aumentar a vazão dos canais é um fator importante, ainda é uma medida bastante restritiva porque soluciona parcialmente o problema dos alagamentos no meio urbano durante o período de alto índice de chuvas.

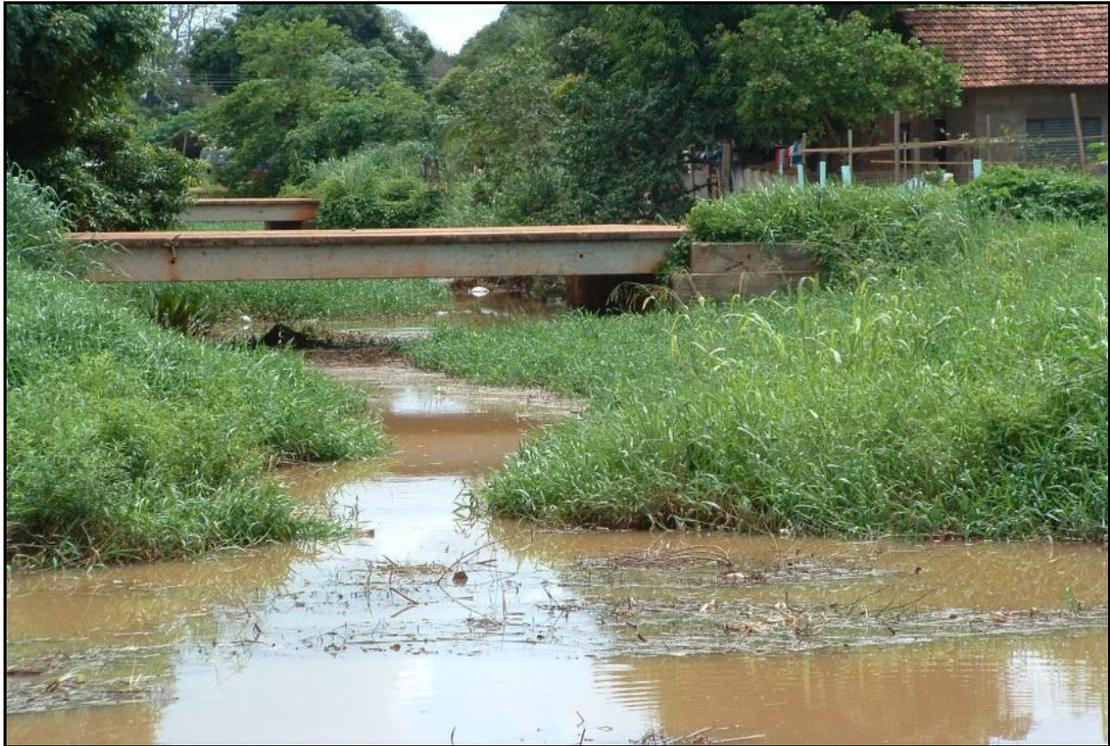
Figura 05 – Córrego do Renato, a jusante da passagem da rua dos Coqueiros.

Para melhor clareza desse efeito de afunilamento classificou-se as seções transversais estranguladas por obras de engenharia de duas formas: seções transversais semi-abertas e semi fechadas. As seções transversais semi-abertas podem ser observadas nos pontos dos canais onde são implantadas pontes em moldes de concreto interfere pouco sobre a dinâmica do canal (Figura 05). As seções transversais semi-fechadas são àquelas onde o canal fluvial recebe uma ponte sobre tubo ou manilhas de concreto que obstrui a maior parte da área da seção transversal, reduzido diretamente a capacidade de vazão do fluxo de água (Figura 06). O interessante nesta figura que o espaço onde escoar o fluxo de água é bem reduzido, e contribui muito para intensificar o efeito da enchente no entorno do canal.

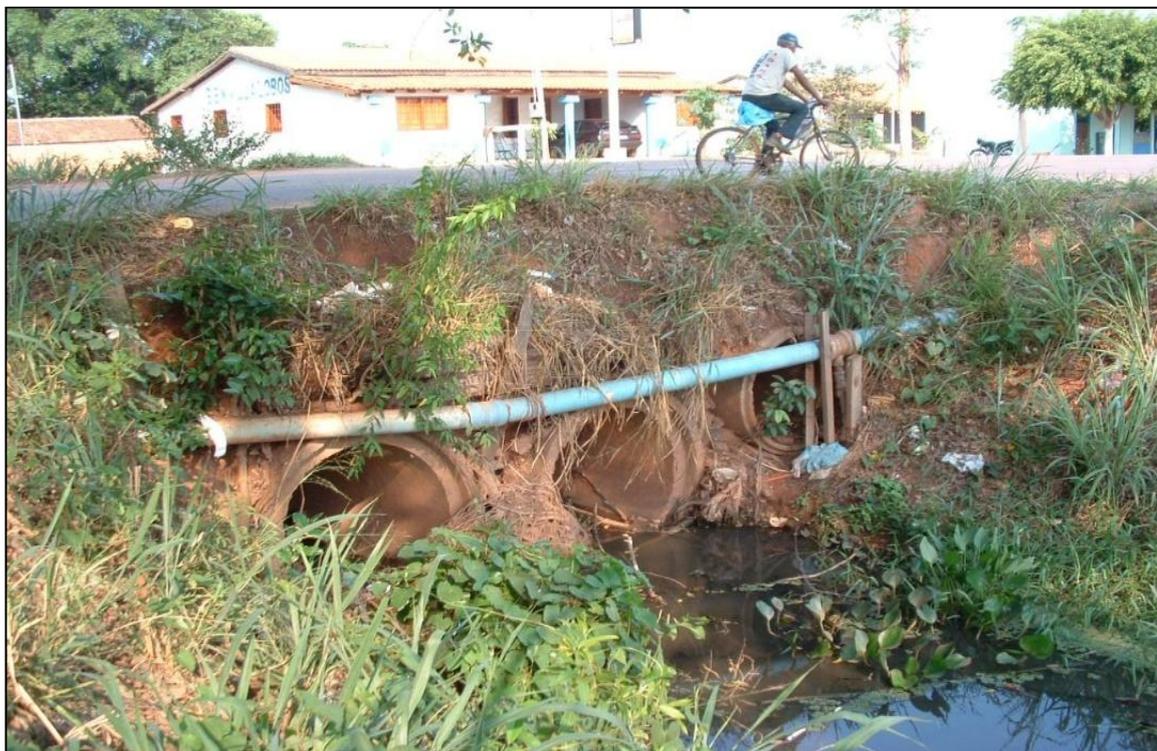
Figura 06 – Passagem da rua Sete de Setembro sobre o córrego Sangradouro.

No córrego Sangradouro, principal curso de água atingido intensivamente pela urbanização, foram traçados doze seções transversais em fevereiro de 2005 (Tabela 03), em sua maioria nos pontos estrangulados por obras de engenharia, como pontes de concretos armado e pontes em tubos de concreto de um (1) metro de diâmetro (Figura 06), exceto as seções transversais 05, 08 e 09.

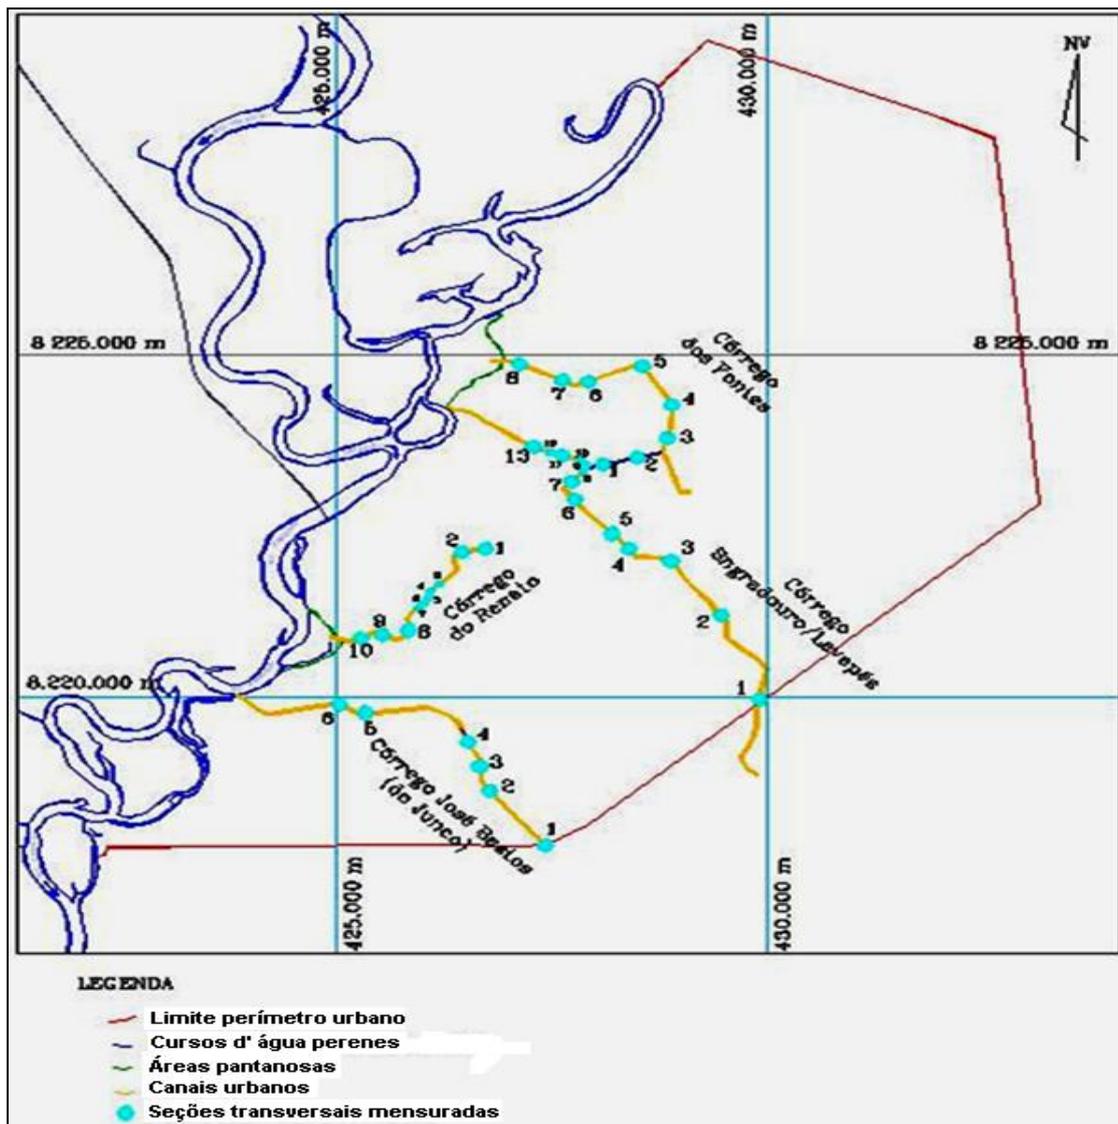
Figura 07 – Localização das seções transversais mensuradas ao longo dos canais fluviais urbanos da cidade de Cáceres-MT.

Cunha (2003) destaca que a facilidade de aplicação da técnica de interpolação espacial se deve ao fato de que não é preciso conhecer anteriormente às mudanças no sistema fluvial, para isso, basta que as comparações das propriedades do canal sejam feitas entre rios adjacentes ou ao longo do próprio rio. Neste sentido, pode-se detectar mudanças em trinta e seis seções transversais distribuídas de montante à jusante em quatro canais fluviais urbanos de Cáceres, durante os períodos chuvosos de 2004 e 2005 (Figura 07).

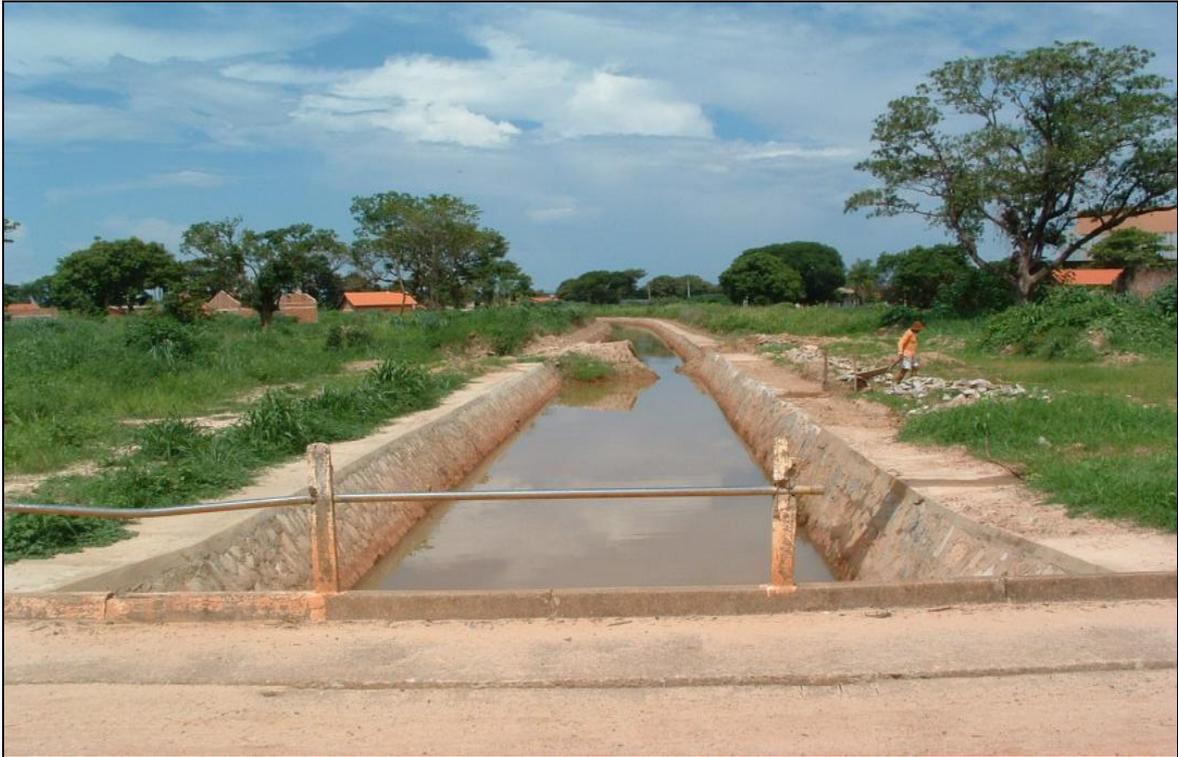
Figura 08. Canalização do córrego do Renato em processo de acabamento.

No córrego do Renato que percorre uma área bastante urbanizada ao longo de seu curso, e no qual foi executada uma canalização no setor mais urbanizado, foram traçadas dez seções transversais em fevereiro de 2005 (Tabela 05), que apresentaram uma variação na capacidade do canal de 4,80 m² a 29,12 m². Entretanto, observa-se que neste curso fluvial a capacidade do canal não mantém um aumento proporcional nos perfis transversais 03 a 04, 05 a 06 e 07 a 08, os quais demonstram uma redução de 41,49%, 19,23% e 36,80% percentuais, respectivamente.
